Dr. sc. techn. Markus Schwalt und Marc Riehm, Zürich/Schweiz

Neubau des Kraftwerkes Cotlan in der Schweiz

Maßarbeit am Bau unter schwierigen geologischen Bedingungen und engen Terminvorgaben

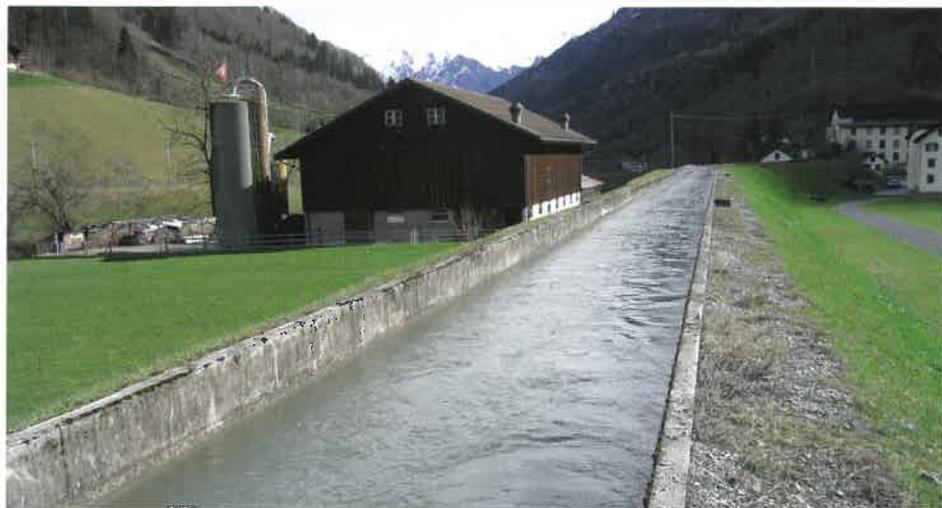
Abb. 1: Oberwasserkanal mit Krafthaus rechts

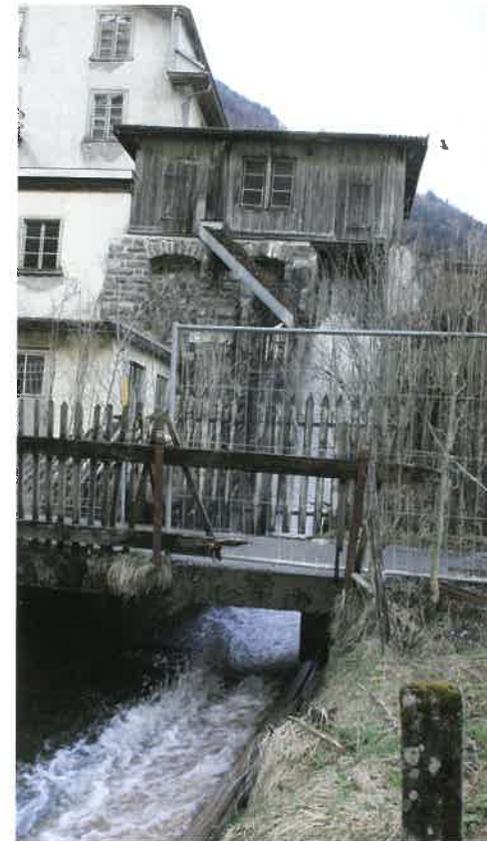
Abb. 2: Altes Krafthaus (seitlich gesehen) mit Entlastung aus dem Oberwasserkanal in Richtung Linth. Rechts oben fließt der Oberwasserkanal zu, der Unterwasserkanal liegt hier unterirdisch und verlässt das Krafthaus linksseitig (in Richtung Norden).

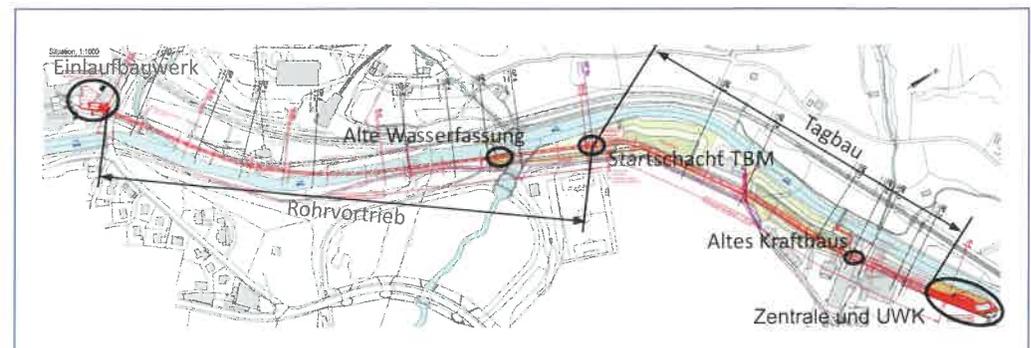
Abb. 3: Übersicht über das Projekt mit Fließrichtung von links nach rechts

Das sogenannte Einlaufbauwerk verfügt auch über eine Wasserschlosskammer, um kleinere Schwallerscheinungen in der Wasserführung zu dämpfen (Abb. 3).

Der Triebwasserweg besteht aus einer 640 m langen, im Rohrvortrieb erstellten Rohrstrecke und einem ca. 520 m langen, geschlossenen Tagbaukanal in Ortbeton mit einer Gesamtlänge von 1160 m. Der Rohrvortrieb unterquert die Linth schleifend mit einer minimalen Überdeckung von ca. 2 m. Der Tagbaukanal durchfährt das Areal der Cotlan Textilfabriken AG.

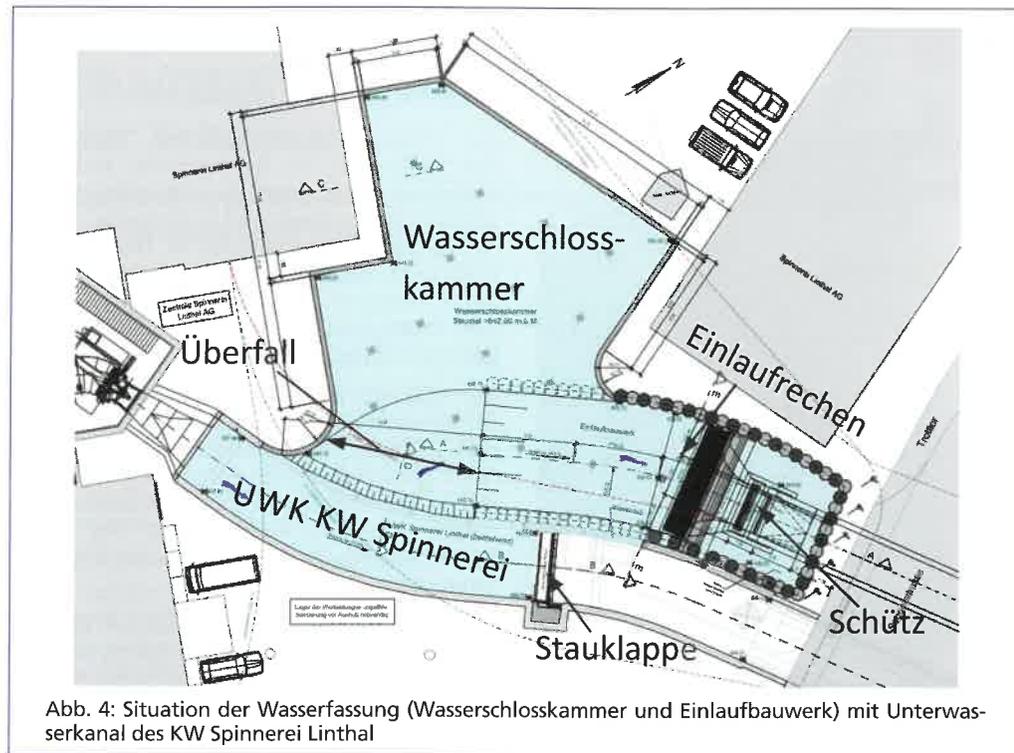
Abb. 4: Situation der Wasserfassung (Wasserschlosskammer und Einlaufbauwerk) mit Unterwasserkanal des KW Spinnerei Linth

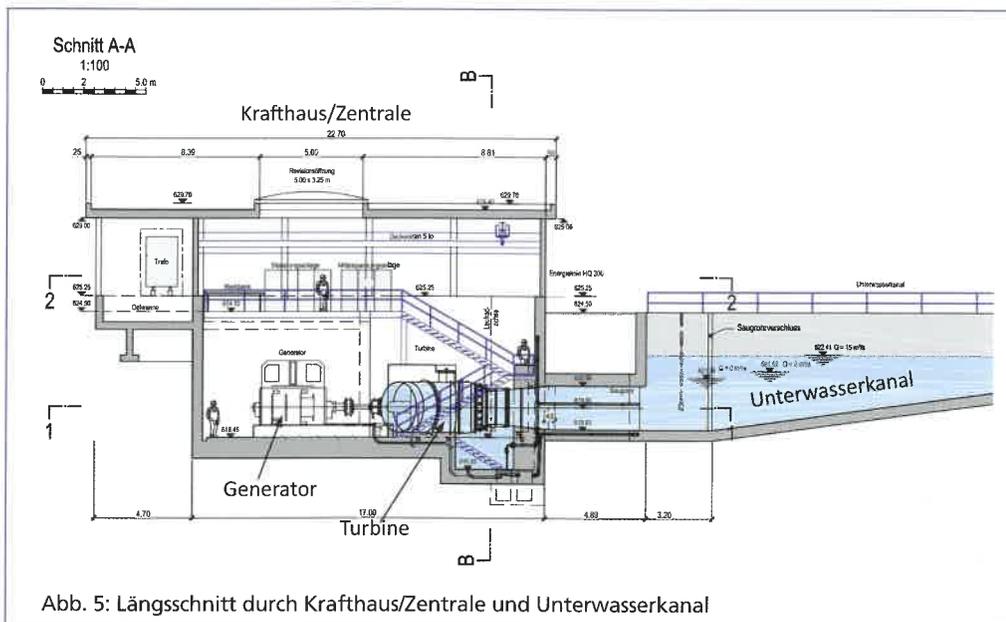
Abb. 5: Längsschnitt durch Krafthaus/Zentrale und Unterwasserkanal

Das Maschinenhaus wurde in Ortbetonbauweise erstellt (Abb. 5). Nach dem Durchströmen der doppelt regulierten Kaplan-Turbine fließt das Triebwasser durch den Unterwasserkanal in die Linth zurück. Im Bereich des neuen Maschinenhauses und der alten Wehrschwelle der Fassung wurde die Linth renaturiert.

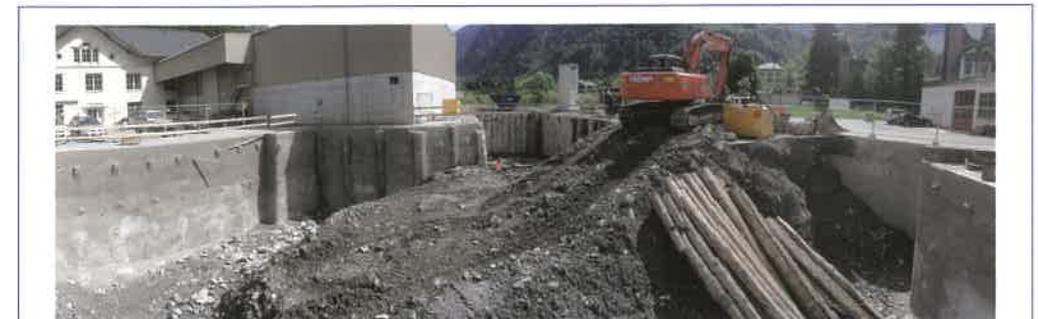
Abb. 6: Baugruben der Wasserschlosskammer und im Hintergrund jene des Einlaufbauwerkes während des Aushubes

überschnittenen Bohrpfahlwand und einer Sprießblage gesichert und befand sich wegen der größeren Tiefe im Grundwasser, jene der Wasserschlosskammer lag oberhalb des Grundwassers und wurde mit einer offenen Mikropfahlwand und Stabankern gesichert (Abb. 6).

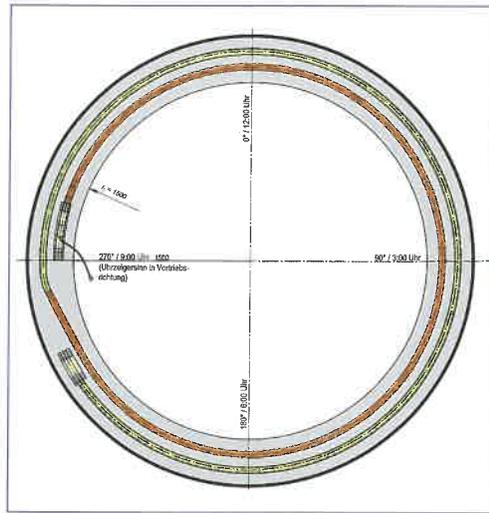
Abb. 8: Querschnitt des Rohres mit einem Durchmesser von 3,0 m innen und 3,8 m außen sowie einer Wandstärke von 40 cm

Der obere Teil des Oberwasserkanales wurde aus dem Startschacht, welcher ebenfalls mit Spundwänden und Sprießblage gesichert und abgedichtet wurde, mit einer Tunnelbohrmaschine (TBM) im Hydroschildmodus aufgeföhrt. Der Durchmesser der TBM lag bei 4 m, jener des Rohres bei 3,8 m außen bzw. 3,0 m innen (Abb. 8).

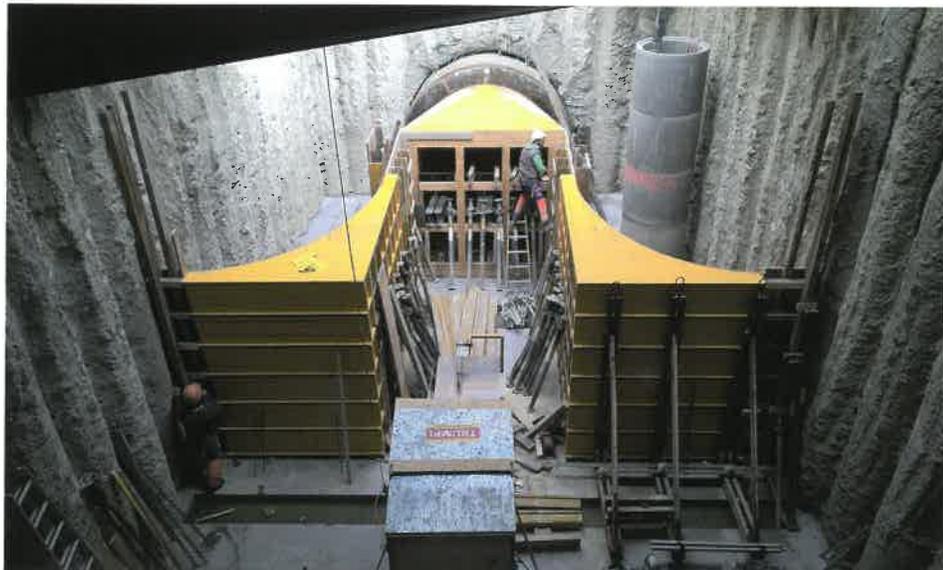
Abb. 7: Schalung des Einlauftrichters mit Anschluss an das Rohr des Oberwasserkanales im Hintergrund

Nach der Bergung der Maschine aus der Baugrube des Einlaufbauwerkes konnte endlich der Ausbau des Einlaufbauwerkes erfolgen, der nun unter höchstem Zeitdruck stand (Abb. 7). Mithilfe der tagesscharfen Planung der Bauarbeiten und des Stahlwasserbaues, einer ausgeklügelten Logistik und der Optimierung der Bauteile konnte das Einlaufbauwerk bis zum 15. Januar 2017 so weit fertiggestellt werden, dass eine erste Inbetriebnahme möglich war.

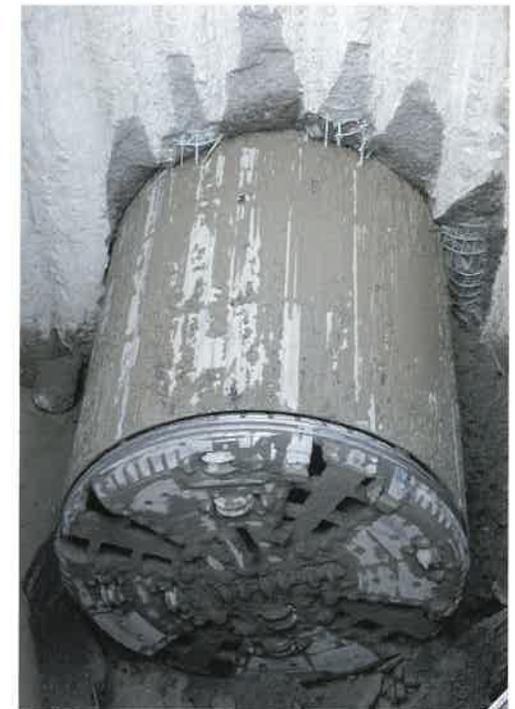
Abb. 9: Durchschlag der Tunnelbohrmaschine am 13. September 2016 in die Baugrube des Einlaufbauwerkes

Am 13. September 2016 konnten der Durchschlag in die Baugrube des Einlaufbauwerkes erzielt und einige Tage Verspätung aufgeholt werden (Abb. 9).

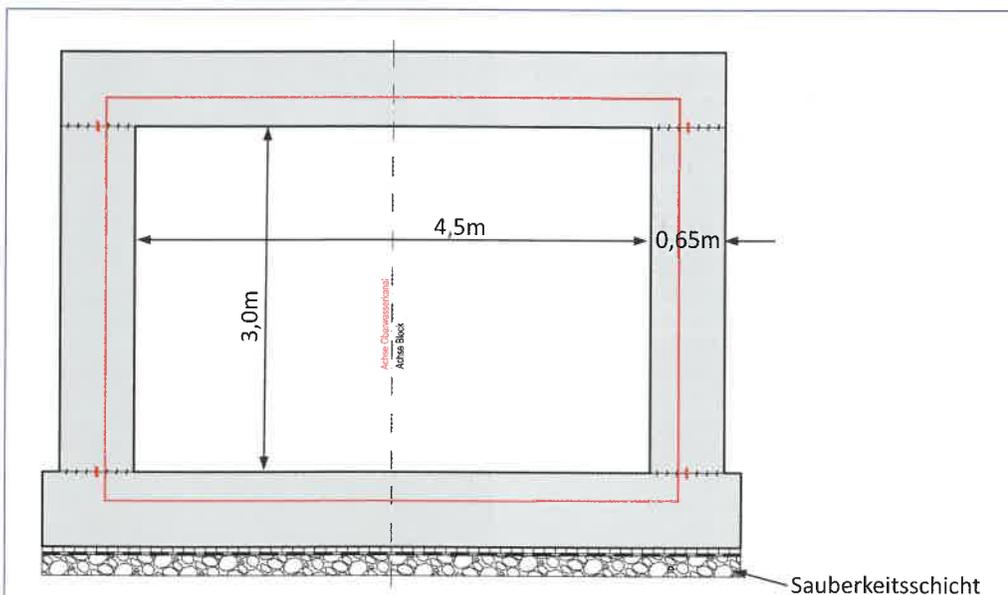
Abb. 10: Oberwasserkanal-Abschnitt mit Rechteckform – schwerer Typ mit rot eingezeichnetem umlaufendem Injektionsfugenband in der Blockfuge und Fugenbändern in den Arbeitsfugen zwischen Bodenplatte, Wand und Decke

Der untere Teil des Oberwasserkanales wurde im Tagbau als Rechteckquerschnitt ausgeführt und musste auf den vollen Druckstoß von ca. 30 m ausgelegt werden (Abb. 10).

Der Kanal sollte robust, unterhaltsarm und dicht sein, was dazu führte, dass er in Längsrichtung fugenlos ausgeführt und zur besseren Rissverteilung durchgehend bewehrt wurde. Nur am oberen und unteren Ende des Rechteckkanales, im Anschlussbereich an die Zentrale und an den Rohrvortrieb, wurde je eine Dehnfuge eingebaut, um Längszugkräfte durch Schwinden und Abkühlung des Kanales nicht in die angrenzenden Bauwerke zu übertragen. Um bei Rissbildung in Längsrichtung die Risse fein genug zu verteilen, musste der Kanal daher auch in dieser Richtung bewehrt werden. Die Arbeitsfugen in Querrichtung wurden mit Injektionsfugenbändern und jene in Längsrichtung mit innenliegenden Fugenbändern ausgeführt,

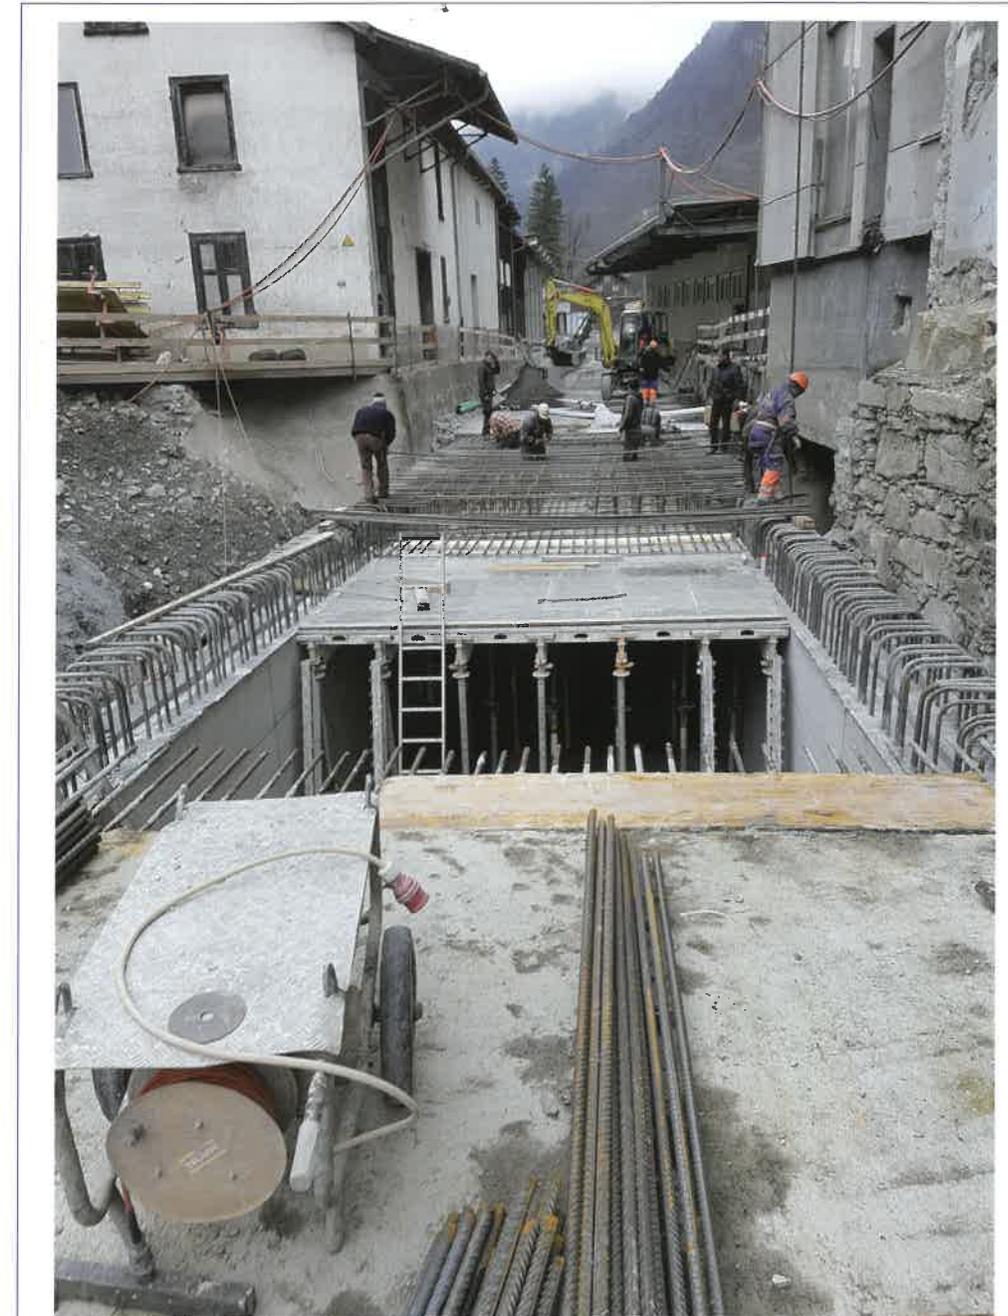
Abb. 11: Oberwasserkanal bei der Durchfahrung des Cotlan-Areals mit beengten Verhältnissen – eine Aufnahme aus dem Bereich des alten Krafthauses

um die geforderte Dichtigkeit zu erreichen. Bei Undichtigkeiten waren Nachinjektionen vorgesehen. Die Injektionen der Arbeitsfugen wurden im Dezember 2016/Januar 2017 ausgeführt, um das Schwinden des Betons und die Temperatursenkung abzuwarten. Der Bau erfolgte teilweise zwischen Gebäuden in sehr beengten Verhältnissen (Abb. 11).

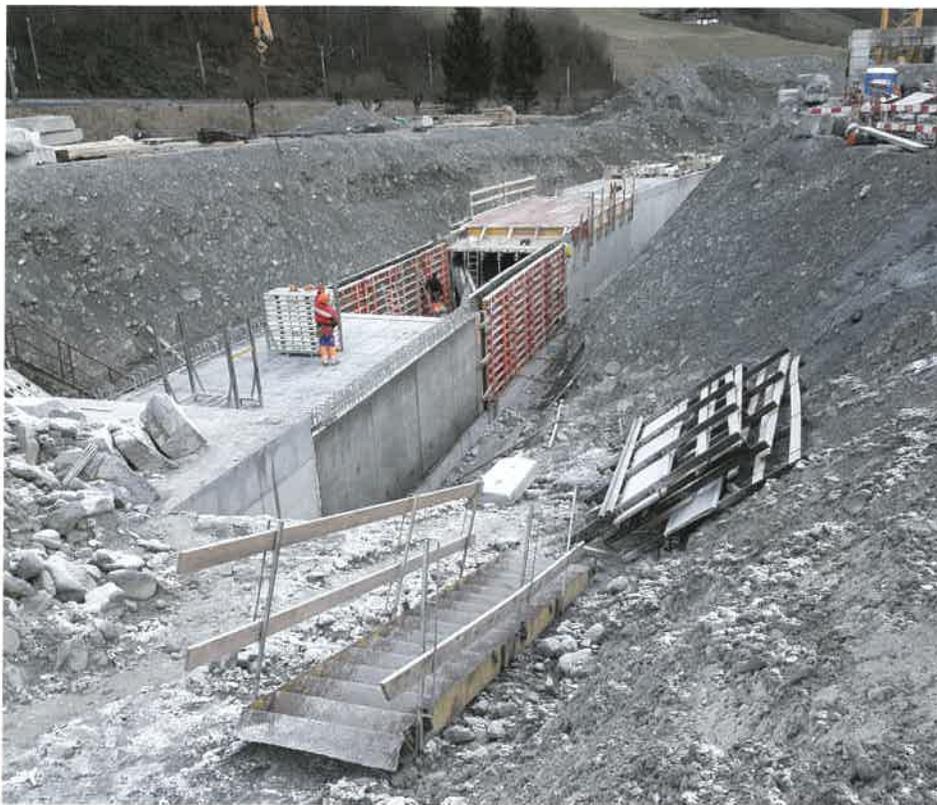
Abb. 12: Schließen des Oberwasserkanales nach der Fertigstellung des Rohrvortriebes

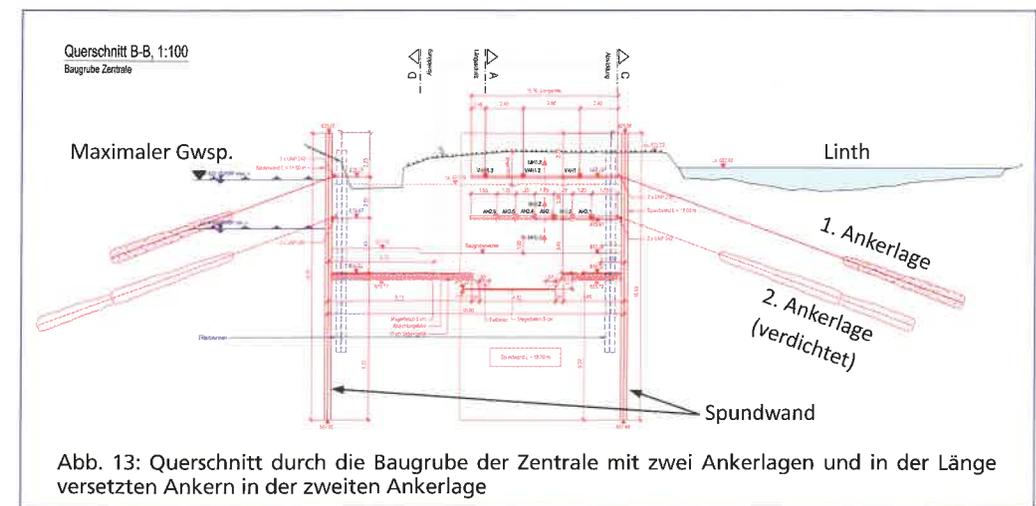
Abb. 13: Querschnitt durch die Baugrube der Zentrale mit zwei Ankerlagen und in der Länge versetzten Ankern in der zweiten Ankerlage

Weiter auf dem kritischen Weg lag die Fertigstellung und Ausrüstung der Zentrale. Im Zuge der Ausführungsplanung mussten aufgrund der laufenden Wassermessungen, die mit kurzer Vorlaufzeit gestartet wurden, Bemessungsgrundwasserstände und -hochwassermarken erhöht werden, was einen erheblichen Einfluss auf die Planung und Ausführung der Baugrube der Zentrale (Abb. 13) hatte.

Die mit einer Spundwand eingefasste Baugrube musste zwischen Ausschreibung und Ausführung daher neu auf die höheren Wasserstände dimensioniert werden, was eine verstärkte Verankerung der Spundwände erforderlich machte. Gleichzeitig drängten das Bauprogramm und der leicht verspätete

erreichte und – etwa über die halbe Baugrubenlänge – Zusatzanker verlangte. Eine Bauzeitverkürzung wurde durch eine Reduktion der Anker von drei auf zwei Ankerlagen erreicht. Dies war durch eine geschickte Positionierung der Ankerlagen und durch die Verdichtung der zweiten Ankerlage in einem horizontalen Abstand von 1 m möglich. Dabei wurde jeder zweite Anker um die Verankerungslänge verlängert. Trotz der gestiegenen Anforderungen konnte die Bauzeit der Zentralenbaugrube mithilfe der Optimierungen innerhalb der geplanten Termine und Kosten realisiert werden, sodass der Bau der Zentrale termingerecht in Angriff genommen werden konnte.

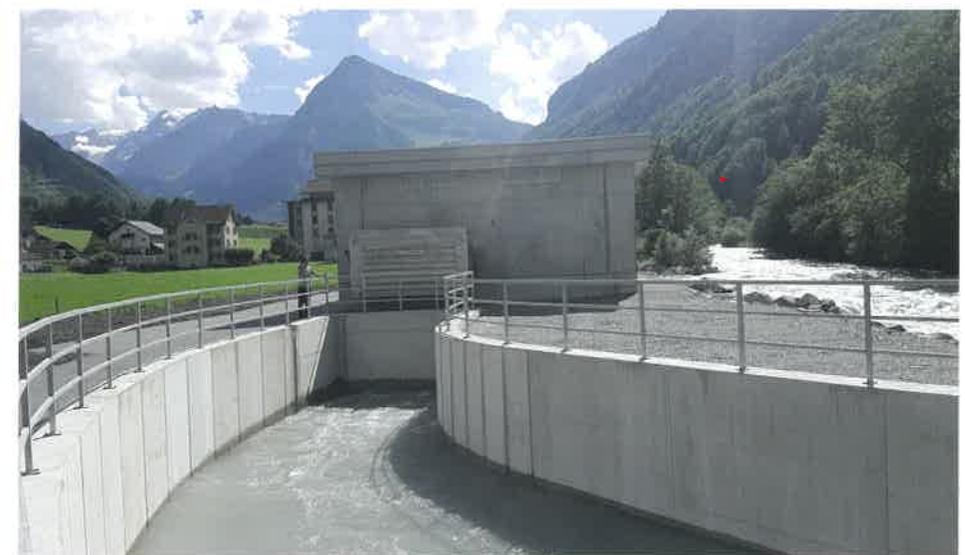
Abb. 14: Krafthaus in Betrieb – vom Unterwasser gesehen mit Blick talaufwärts
